DECRETO DIRIGENZIALE (con firma digitale)

N. A00024 del 30/01/2018

Autorizzazione alla realizzazione degli interventi di riparazione e rafforzamento locale su edifici ai sensi delle ordinanze 4 e 8 del Commissario straordinario alla ricostruzione – determinazione del contributo in favore di Bonanni Cesira, proprietario per la quota di ½ in regime di separazione dei beni, delegato alla presentazione della richiesta da parte di Bonanni Maria Teresa per l' immobile adibito ad uso abitativo sito nel Comune di Amatrice, Via Padre Giovanni Minozzi, Villa San Cipriano– Amatrice (RI), e distinto in catasto al foglio 93 particella 541

ESITO ISTRUTTORIO

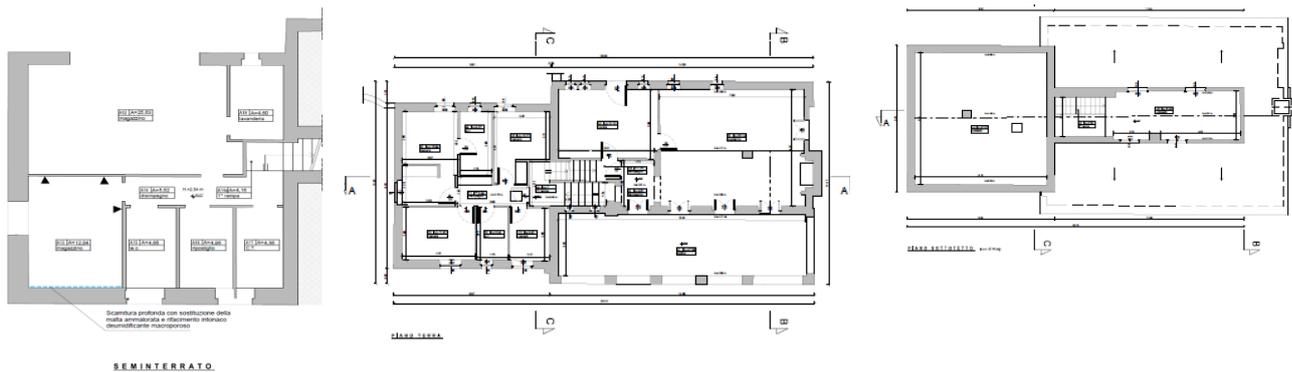
Figura 1 - Pianta stato attuale

Descrizione dell'immobile: "[...] L'edificio, adibito a civile abitazione, è di tipologia isolato ed è costituito da un'unica unità immobiliare; è costituito da un livello seminterrato, in cui è presente anche un garage, che si estende per circa metà edificio, un piano terra ed un piano sottotetto di limitata estensione collegati da una scala interna. La struttura dell'edificio è realizzata in muratura portante per lo più costituita da blocchi in laterizio; sono altresì presenti, sulla base dei saggi ispettivi eseguiti, pareti costituite da blocchi in calcestruzzo forati e colonne e porzioni di pareti in muratura di pietrame, visibili in quanto faccia a vista. I solai di interpiano e di copertura sono in laterocemento; è presente un controsoffitto ligneo non praticabile a livello del sottotetto che funge da soffitto agli ambienti posto nella parte sinistra dell'edificio. Le fondazioni, secondo quanto emerso dal saggio eseguito, sono in muratura di pietrame e si prolungano nel terreno per circa 60 cm. Esternamente le pareti sono intonacate ad eccezione di alcune parti, di ridotta estensione, dove l'intonaco risulta assente e le murature sono a faccia vista. Le aperture non presentano particolari decorativi. Gli infissi esterni sono realizzati in legno. Internamente si hanno tutti ambienti intonacati con pavimentazioni realizzate in parte con cotto, in

parte con parquet e in parte con gres con battiscopa in legno; i bagni presentano rivestimenti in gres alle pareti. [...]”

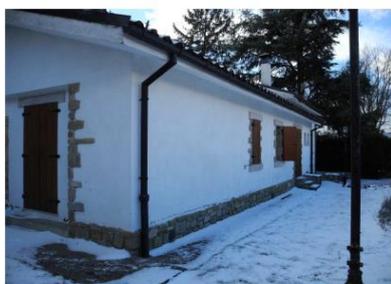
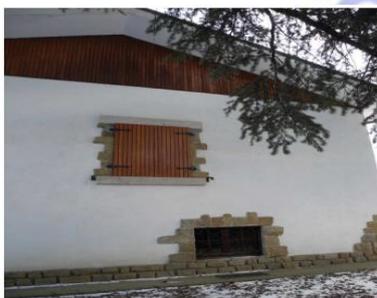
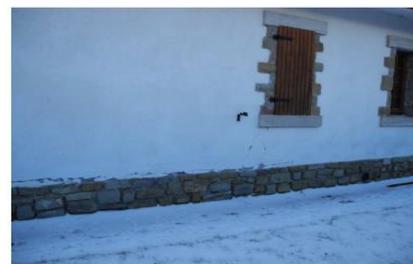
Figura 4 – Foto esterno edificio

Destinazione e tipologia: prevalentemente residenziale

Tipologia costruttiva: ordinaria in muratura portante

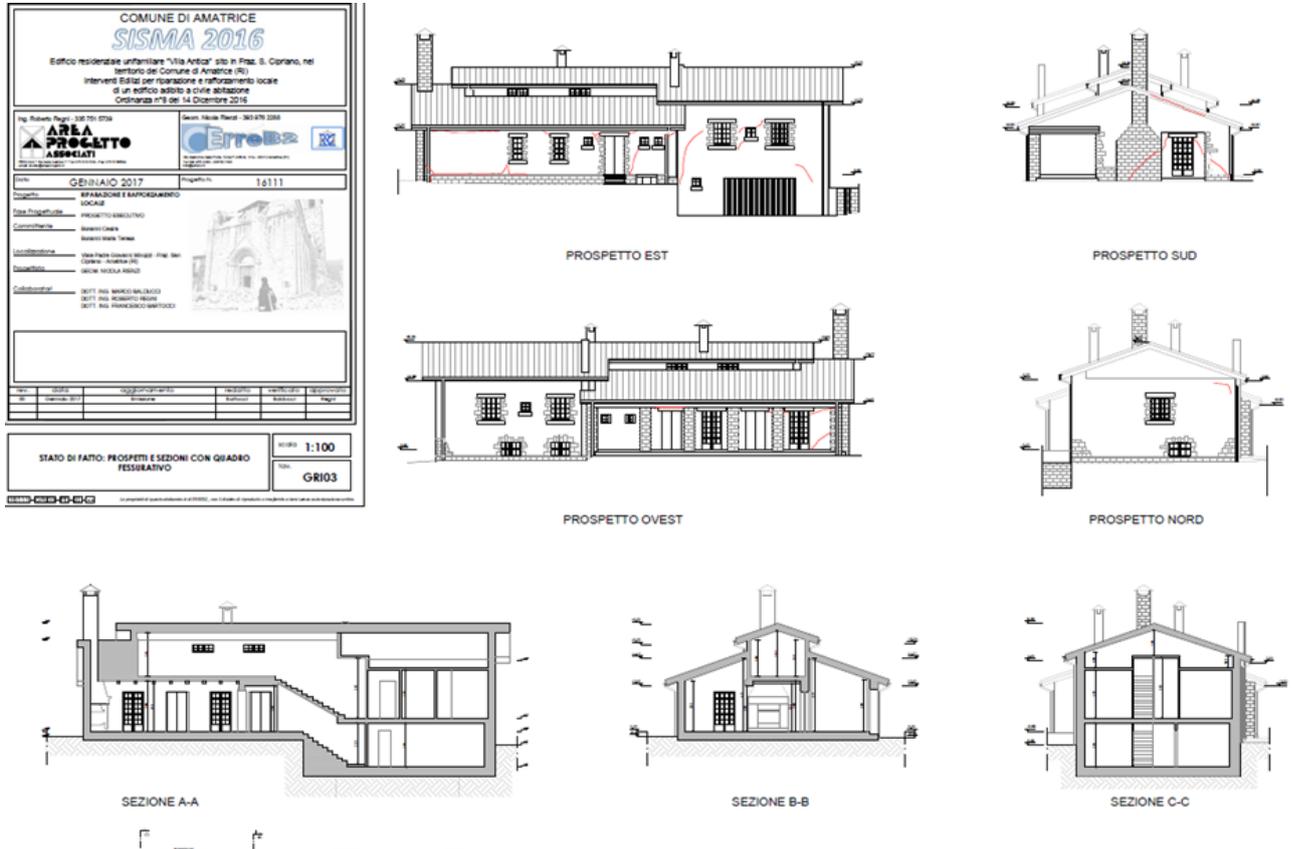
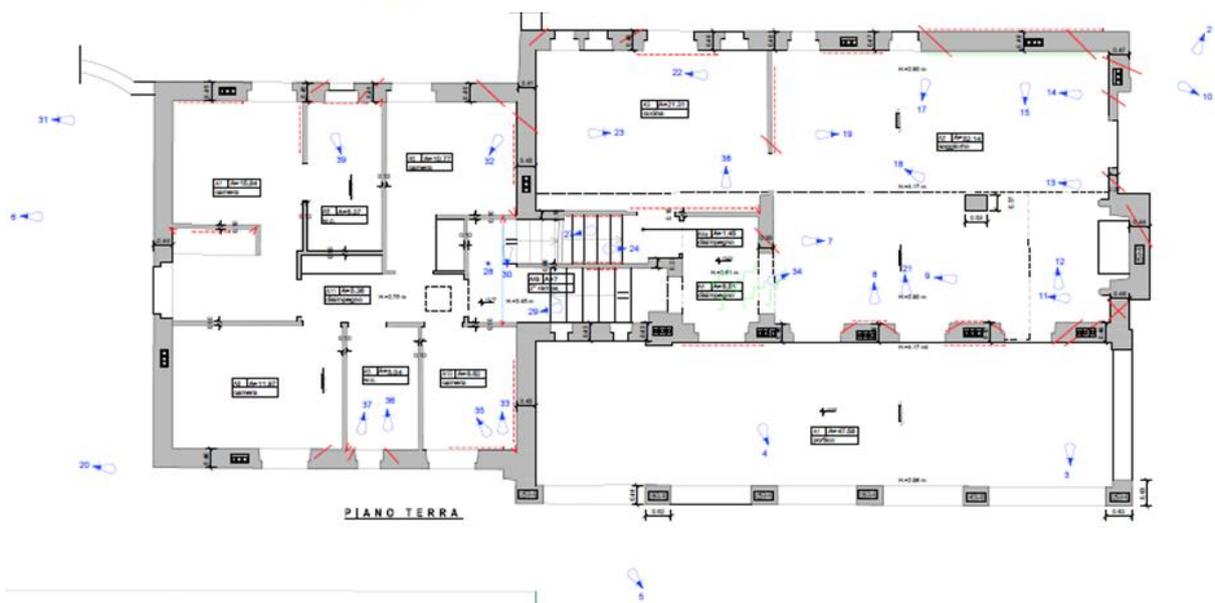
Figura 2 - Rappresentazione del quadro fessurativo

“[...]Il quadro fessurativo si estende per gran parte dell'edificio, tuttavia le lesioni di maggior gravità sono concentrate nella porzione sud-est. In tale angolo si è avuto, a seguito dell'evento sismico, un cedimento fondale chiaramente evidenziato dal quadro fessurativo in essere, che ha riguardato il prospetto sud e parte di quello est. Sono inoltre presenti lesioni ad andamento sub verticale e diagonale, passanti e non, in corrispondenza dei maschi murari, spesso in prossimità di aperture o cantonali/martelli. Risultano fessurati anche alcuni architravi, e sono presenti lesioni ad andamento orizzontale sulle murature, sia al di sotto del solaio soprastante che più in basso con estensione ragguardevole. Risultano altresì presenti lesioni di distacco tra il solaio del piano terra e le pareti murarie in corrispondenza dell'angolo in cui si è originato il cedimento fondale. Le scosse sismiche hanno inoltre provocato la fessurazione diffusa della gronda in c.a. con particolare riferimento alla porzione sud-est. Sono poi presenti distacchi degli elementi di rivestimento in pietrame dei comignoli. Per una migliore comprensione del quadro fessurativo si rimanda alle tavole dello stato attuale

(GRI02-GRI03) nelle quali sono riportate nel dettaglio tutte le lesioni sulle strutture verticali e sugli orizzontamenti distinguendole per tipologia e gravità e alla relativa documentazione fotografica.

L'intervento progettato prevede innanzitutto la riparazione delle lesioni sulle murature mediante esecuzione di interventi di scuci-cuci impiegando elementi in laterizio pieni in sostituzione di quelli esistenti danneggiati e malta cementizia M15 a ritiro nullo. Laddove sono presenti pareti in pietrame faccia a vista, l'intervento sarà eseguito con pietrame di pezzatura e tipologia analoga all'esistente. Nelle pareti che presentano fessurazioni di lieve entità ad andamento orizzontale, si provvederà ad asportare una fascia di intonaco a cavallo della lesione pari a circa 30 cm, quindi alla sigillatura della lesione stesa mediante malta fluida cementizia compatibile con la muratura esistente, e successivamente si applicherà una rete in fibra di vetro annegandola nell'intonaco di finitura da risvoltare sul soffitto in caso di fessurazioni sommitali. Saranno revisionati tutti i comignoli, verificando la stabilità degli elementi di rivestimento lapidei e provvedendo al riposizionamento e fissaggio di quelli distaccati. Le fessurazioni presenti lungo il bordo dello sposto di gronda saranno sigillate con resina epossidica, mentre in presenza di porzioni poco stabili di calcestruzzo, verrà demolito e quindi ricostruito il coprifermo stesso previo trattamento passivante delle barre di armatura presenti. A seguito del cedimento fondale avvenuto per insufficienza di portanza delle fondazioni, si provvederà ad eseguire un intervento di allargamento fondale nella porzione sud-est dell'edificio attraverso l'inserimento di una coppia di cordoli in c.a. interconnessi mediante trasversi in acciaio [...]"

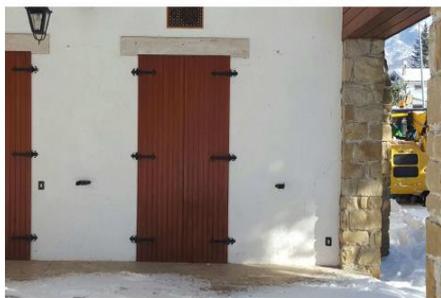
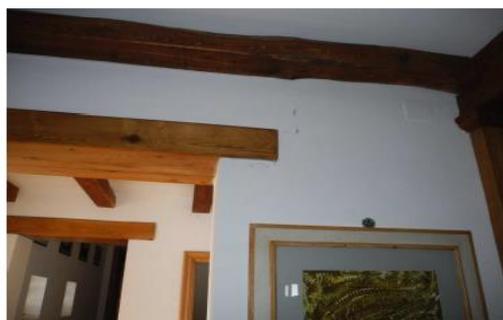
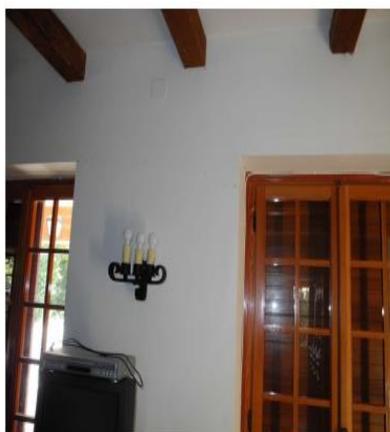
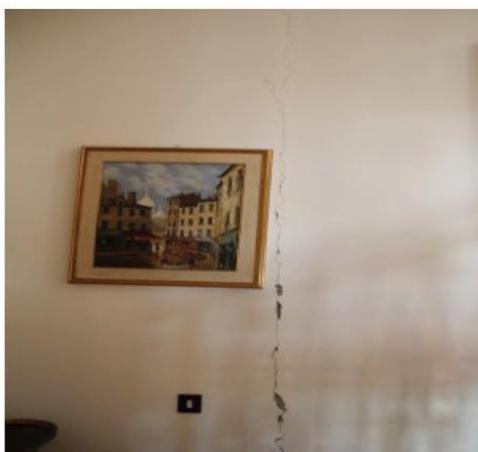
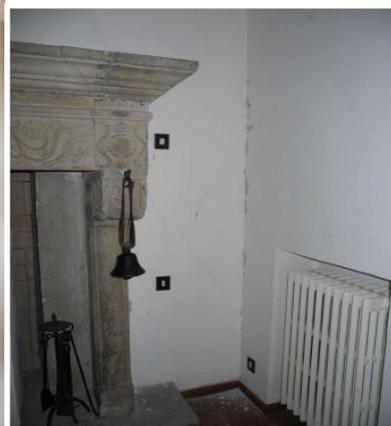
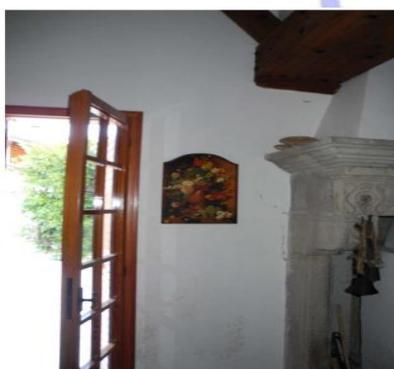
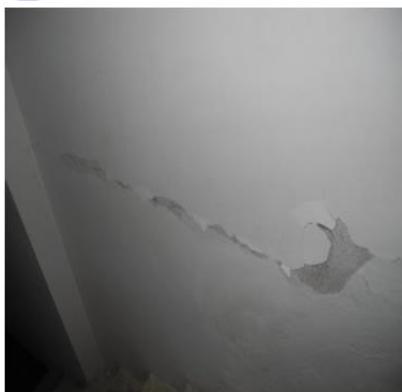
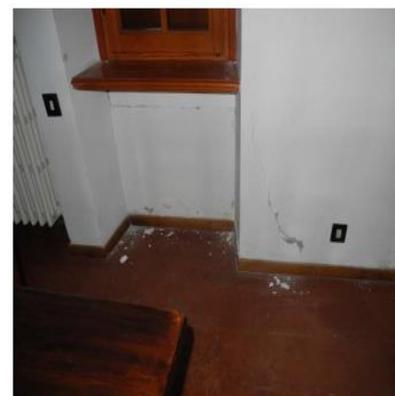
Figura 3 - Fotografie dei danni alla struttura

Sia all'interno che all'esterno sono presenti fessurazioni degli intonaci e dissesti e distacchi di porzioni di pavimentazioni; al seminterrato è inoltre presente una parete il cui intonaco risulta fortemente deteriorato dalla presenza di umidità.

"[...] Contestualmente ai lavori di riparazione e rafforzamento locale nelle varie parti dell'edificio, si renderà necessario il ripristino della funzionalità delle finiture. Sarà quindi necessario intervenire con rifacimenti localizzati degli intonaci, esterni ed interni, delle pavimentazioni, dei rivestimenti murari interni. Laddove si interverrà per eseguire interventi di scuci-cuci o di sottofondazione, potrà essere necessario ripristinare la funzionalità di porzioni di impianti elettrici, termici o idrici, potendo risultare necessario rimuovere parti di detti impianti poste proprio in corrispondenza di tali zone.
