## SCHEMA DI FATTIBILITA' TECNICO-ECONOMICA

«DISS\_M\_026\_2017»

Intervento su un'area soggetta ad instabilità di versante a nord est dell'abitato di Macchia nel Comune di Accumoli (RI)

## Relazione sulla verifica speditiva degli elementi geomorfologici nelle aree colpite dal sisma 2016/2017

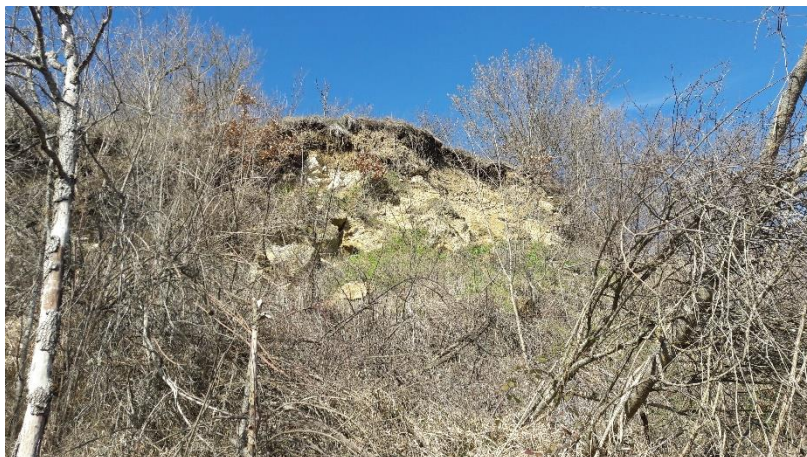
Foto 1°

G1: questo esteso dissesto è molto importante per la ricostruzione tra l'abitato di Libertino e quello di Accumoli. Infatti è un ampio movimento franoso (materiale eterogeneo da alterazione del Flysch della Laga di origine flyschoida caratterizzato da massi ciclopici e detriti argillosi ed arenacei Foto 1); la frana si salda con quella già segnalata come Zs

In tutta l'area (vedi cartografia allegata) si dovrà eseguire un rilievo geologico-geomorfologico di dettaglio finalizzato alla identificazione puntuale di situazioni di rischio crollo o scivolamento finalizzato alla progettazione per la messa in sicurezza dell'area e la bonifica dei dissesti rilevati.

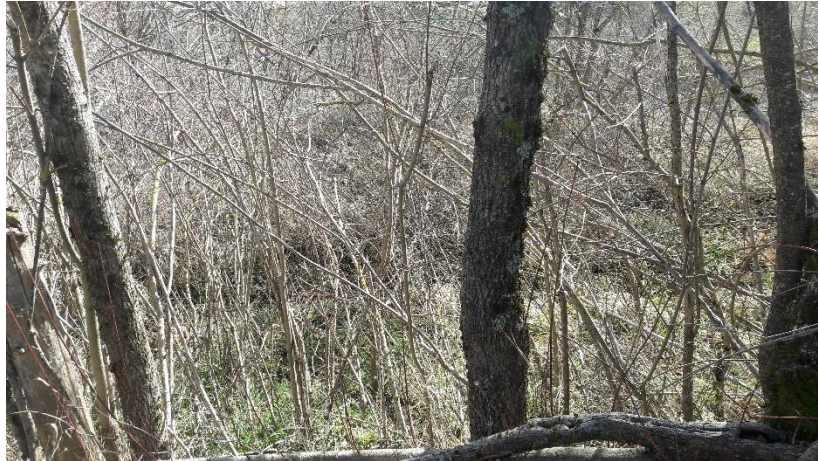
Foto 2

G2: lungo il sentiero che porta all'acquedotto, da Libertino al centro abitato di Accumoli, si osservano orli di scarpata e fratture lato valle (Foto 1), che potrebbero evolvere in nuovi e più ampi dissesti e causare ulteriori crolli; alla base del versante il materiale di accumulo interessa una chiesetta ed un edificio storico (albergo di posta) e le abitazioni di Libertino poste a valle del colle di Accumoli

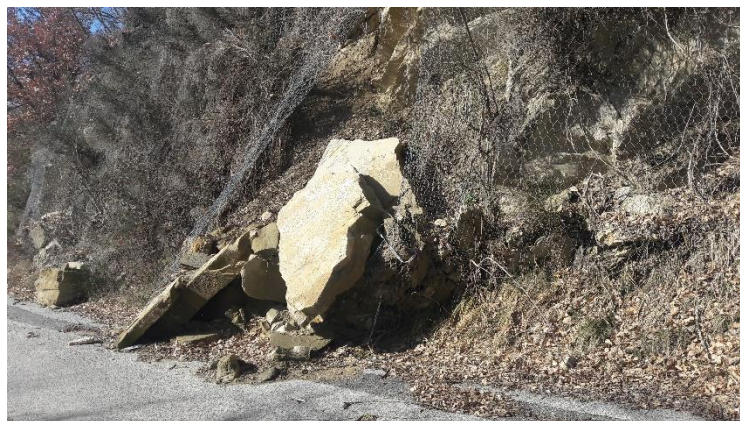
G6: Lungo la strada che da Libertino va verso Accumoli sono numerosissimi i segni di dissesti; anche le Zs rappresentano questo assetto geomorfologico. Si tratta prevalentemente di crolli (Foto 3) e scivolamenti.

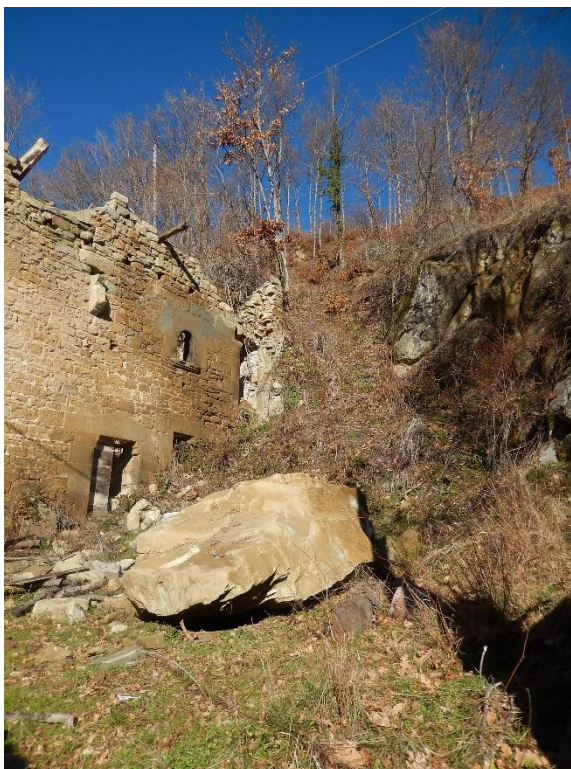
(Foto 4)

- G1 è una area a rischio crolli come testimoniato dal masso di notevoli dimensioni presente sul fianco di una abitazione (foto 4)
- G2: è un orlo di scarpata ed una eventuale ricostruzione dovrà tenere in considerazione questo elemento mediante una fascia di rispetto
- G3: è un'area dove sono presenti chiari segni di instabilità. Questa area espande di fatto l'area classificata R1 dal PAI ed interferisce con 2 abitazioni. Il tipo di movimento può essere assimilato a frana di scivolamento.

In questa frazione si dovrà eseguire un rilievo finalizzato a caratterizzare lo stato di fratturazione dell'ammasso roccioso posto a monte della frazione (G1) e delle opere per la messa in sicurezza dei beni esposti; per quanto riguarda G3 si suggerisce di eseguire una campagna di indagini geognostiche dirette e indirette finalizzate a caratterizzare il movimento franoso e alla definizione delle azioni che dovranno mettere in sicurezza il versante.

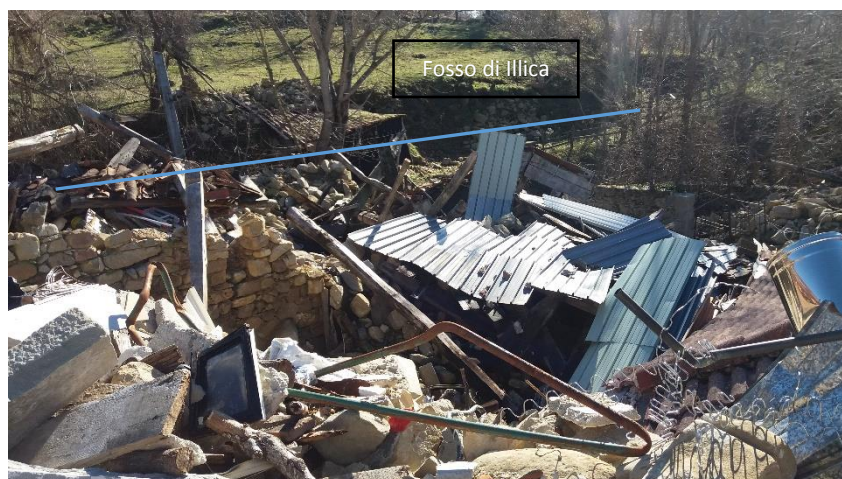
Inoltre si segnala la presenza di alcune abitazioni che erano poste (CTR 1:5.000) sull'argine del Fosso di Illica (foto 5); si dovrà definire un'area di rispetto dal Fosso per la futura ricostruzione.

Foto 5 Fosso di Illica e abitazioni sull'argine

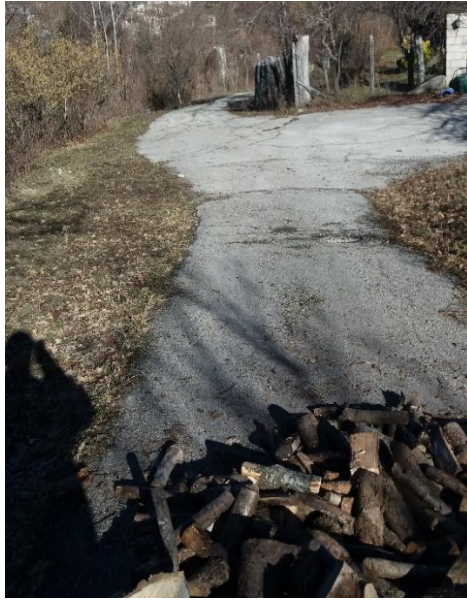
Secondo il PRG, la frazione presenta un dissesto a monte ed un dissesto a valle della strada comunale. Il sopralluogo effettuato, indica la possibilità di un'attuale coalescenza dei due dissesti, con estensione verso est di un lobo del dissesto inferiore.

**Foto 6** cedimenti del manto stradale

Si prescrive di eseguire una campagna di indagini geognostiche dirette e indirette finalizzate a caratterizzare il movimento franoso e alla definizione delle azioni che dovranno mettere in sicurezza il versante.
